## 「事例報告」

2016年1月寒波が福岡県内60自治体の広報紙  
の水道管凍結対策記事に与えた影響

九州産業大学建築都市工学部  
都市デザイン工学科 講師

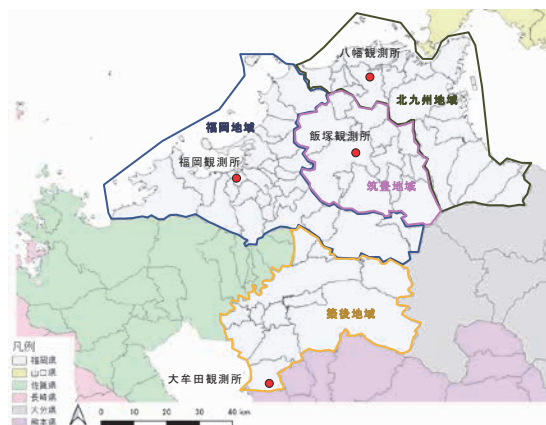
図-1 福岡県4地域

2016年1月23日から25日にかけて日本列島を襲った寒波は、気象庁の九州地方47観測所で日最低気温観測史上1位を記録した<sup>8)</sup>。また、福岡県も福岡地域、北九州地域、筑豊地域、筑後地域の4気象観測所において、日最低気温観測史上1位を記録した(図-1)。2016年1月寒波襲来時の4地域の主要な自治体(福岡市、北九州市、大牟田市、飯塚市)の気温変化を図-2に示した。いずれの自治体もほぼ丸1日、0度を下回っている。すなわち、福岡県全域において水道管が凍結する恐れがあった。以上を踏まえて、本報では福岡県内60自治体の広報紙を対象にすることとした。

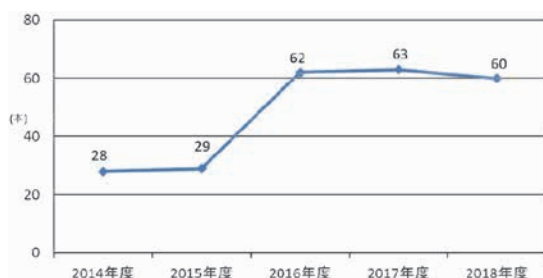
図-3 福岡県内60自治体の各年度の記事数

2014年度から2018年度までの記事数を図-3に、月別記事数を図-4に示した。まず、図-3より寒波襲来前の2014年度が28本、襲来した2015年度が29本、襲来した次年度の2016年度が62本、その後

の2017年度が63本、2018年度が60本となった。寒波により水道管凍結対策の記事が増加したことがわかる。次に、図-4より2014年度と2015年度は12月に最も記事数が多く、次いで1月となっている。2016年度、2017年度と2018年度は1月が最も多く、次いで12月が多かった。2014年度から2018年度にかけては冬季に記事が多いことがわかった。なお、2015年度のみ、寒波襲来後の3月に6本の記事があり、冬季以外で対策記事が多く掲載されていた。これに関しては、7自治体が2016年1月寒波の報告とともに水道管の凍結対策も掲載していたためである。

以上、2016年1月寒波により自治体広報紙の水道管凍結対策記事が増加したことが示された。また、記事が多く掲載されている月は、2016年1月寒波前後も変化はなく、12月または1月が多かった。

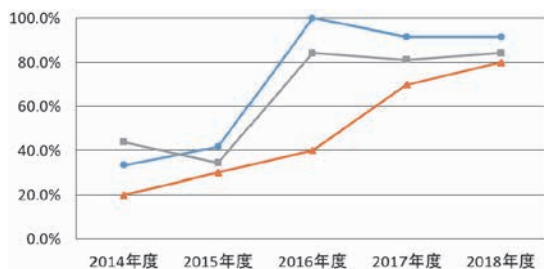
図-8 屋外管に保温チューブを巻く対策の掲載率

まず、図-8に【水道管】の屋外管に保温チューブを巻く対策の自治体の掲載率を示した。断水被害が発生し自衛隊派遣有りの自治体及び断水被害がなかった自治体は2016年度に急激に掲載率が上昇したことがわかる。断水被害が発生し自衛隊派遣無しの自治体は、2016年度も増加したが、2017年度から急激に増加していた。この理由は分からないが、いずれにしても2016年1月寒波を契機に自治体が記事を掲載したといえる。2018年度についても2016年度に比べて掲載率があまり低下していない。なお、2016年1月寒波後の掲載率を見ると、自衛隊派遣有りの自治体が他に比べて10%程度高い傾向にあった。

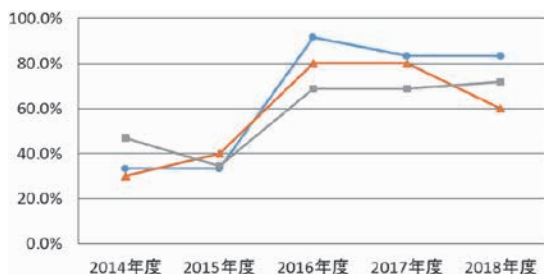
図-9 凍結部にタオルなどを被せてぬるま湯をかける対応の掲載率

次に、図-9に【水道管または蛇口の凍結時】の凍結部にタオルなどを被せてぬるま湯をかける対応の自治体の掲載率を示した。断水被害が発生

し自衛隊派遣有りの自治体、断水被害が発生し自衛隊派遣無しの自治体、断水被害がなかった自治体いずれも、2016年度から急激に掲載率が上昇し

たことがわかる。また、2018年度については、2016年度と比べて断水被害が発生し自衛隊派遣有りの自治体及び断水被害がなかった自治体はあまり変化が見られなかったが、断水被害が発生し自衛隊派遣無しの自治体で掲載率が20%ほど低下していた。なお、この項目についても2016年1月寒波後は自衛隊派遣有りの自治体が他に比べて10%程度高い傾向にあった。

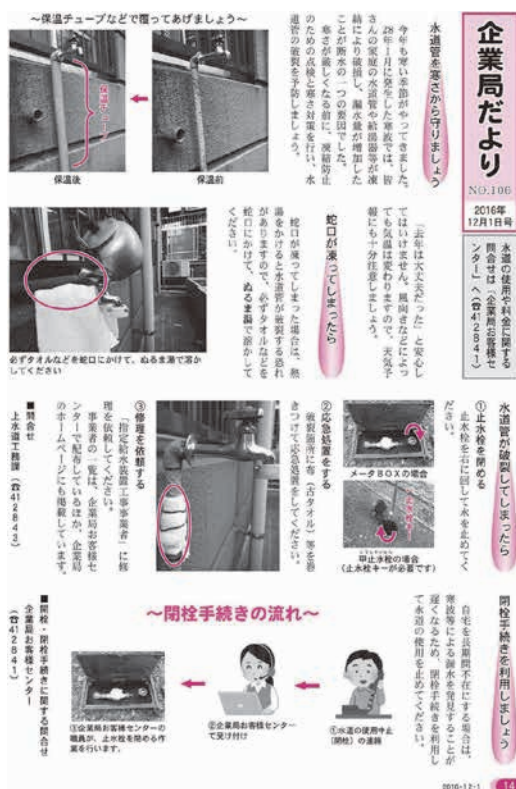
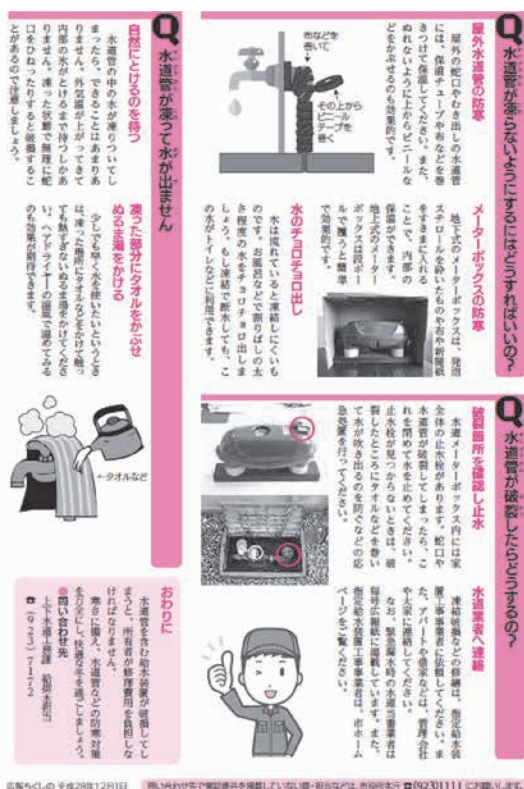
ここでは、記事内にこういったイラストが多かったのかを明らかにする。記事内のイラストや写真の例を図-12と図-13に示す。記事を見ると、イラストや写真があると対策や対応がイメージしやすい。広報紙に水道管凍結対策に関する記事を掲載していた54自治体のうち、記事内に対策や対応のイラスト（写真を含む）が確認できた41自治体を対象に分析を進める。

図-12 広報おおむたの水道管凍結対策記事<sup>10)</sup>

図-13 広報ちくしの水道管凍結対策記事<sup>11)</sup>

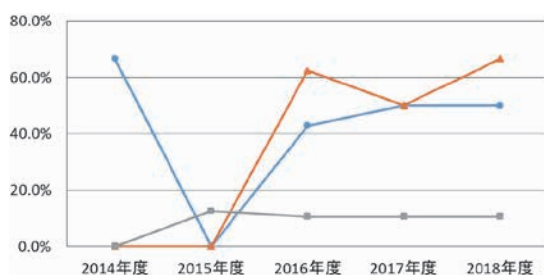
図-16 応急措置として止水栓を閉めるイラストの掲載率

最後に、【水道管または蛇口の破損・漏水時】の応急措置として止水栓を閉めるイラストの掲載率を図-16に示した。断水被害が発生し自衛隊派遣無しの自治体は2016年1月寒波を契機に掲載率が急激に増加し、掲載率が最も高くなった。次いで、断水被害が発生し自衛隊派遣有りの自治体は、寒波前は掲載率の増減が激しいが、寒波後は記事を掲載した半数の自治体が記事内にイラストを掲載していた。断水被害がなかった自治体は寒波を問わずほぼ掲載していなかった。
